# Gladsaxehus

## – ett projekt riktat mot både forskning och allmänhet

Av Lars Jönsson

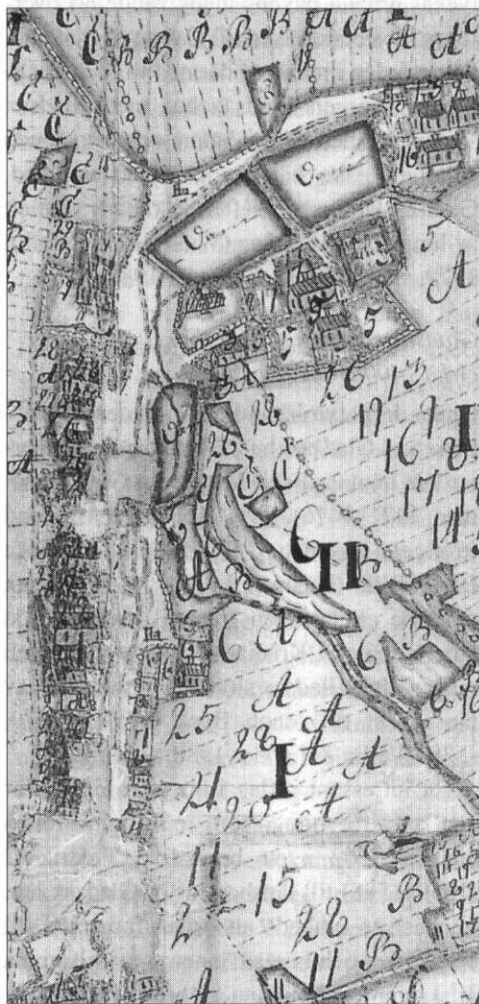
Figur 2. Geometrisk karta över Gladsax 1699–1701. Efter Lilja 1996.

År 1699–1701 ritades en geometrisk karta över Gladsax. Kartan visar att byn hade samma utbredning och långsmala form som idag. På platsen för borgen syns en regelbunden borgplats omgiven av en kvadratisk vallgrav. Norr om borgplatsen och kyrkan är två stora dammar markerade, och strax söder om kyrkan finns ännu en damm. Strax väster om borgplatsen finns två gårdar, nr 5 och 17, och strax söder om kyrkan ligger klockarbostället, nr 3. Det ska observeras att gård nr 17 låg inom den nuvarande, utvidgade kyrkogården.

På 1790 års karta är det nuvarande ruinområdet i norr, öster och söder omgivet av en bågformig damm, medan det i väster begränsades av tre sammanbyggda hus, vilket stämmer väl överens med Hilfelings dokumentation från 1770-talet. Däremot kan man notera, vilket även museiintendent Gustaf Åberg gjorde, att 1725 års karta visar en ännu helt regelmässig borgplats med en kvadratisk areal, vilken på alla fyra sidorna är omgiven av en jämbred vallgrav (Åberg 1954).

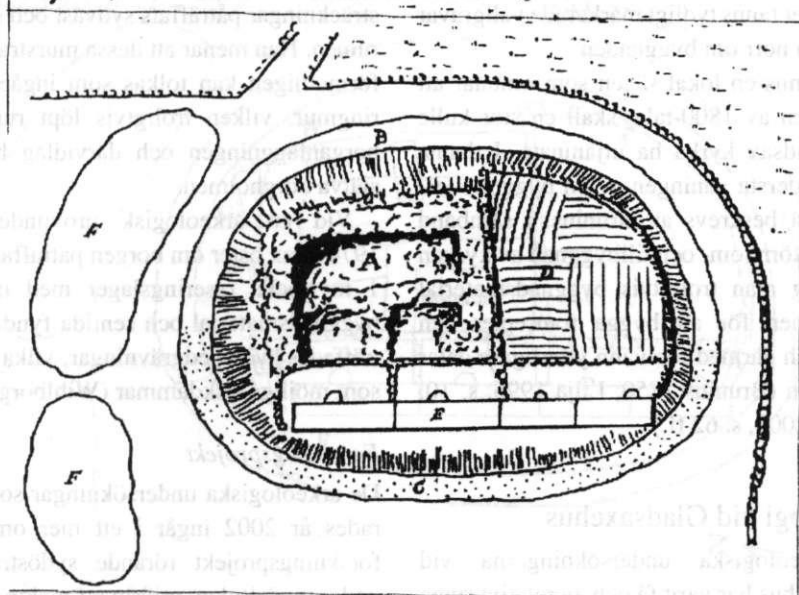
- A. Gladfax Slots grund. mur saa meget deraf er af st.  
 B. a. C. Den runde om løbende græs, hvilken paa siden B. er væd og  
 paa siden C. nu gandske tør  
 D. Et stykke af Slots grund, hvor nu er ager  
 E. Nogle opbyggede huse, med deres Raalkamre  
 F. 2<sup>de</sup> Fiske damme, hvoraf har været mange

Figur 3. Gladsaxehus. Avbildning av C. G. Hilffeling på 1700-talet. På avbildningen är norr åt vänster.

talet och dokumenterade då en vallgravsombördad borgholme med resterna efter ett stort stenhush och en rad av mindre, yngre hus väster om stenhuset. På hans avteckning är dessutom markerat två »Fiskedamme» om vilka han nämner att det varit många (Wallin 1979, s. 38; Ödman 2002, s. 62).

Vi vill dock i detta sammanhang föra fram en delvis annan tolkning av Hilffelings avteckning. Vi menar att det inte enbart är stenhuset som är avtecknat, utan även ringmuren runt borgområdet, d.v.s. det som är markerat A på avteckningen. Stenhuset skulle i så fall

vara den »mindre» kvadratiske markeringen i sydvästra hörnet.

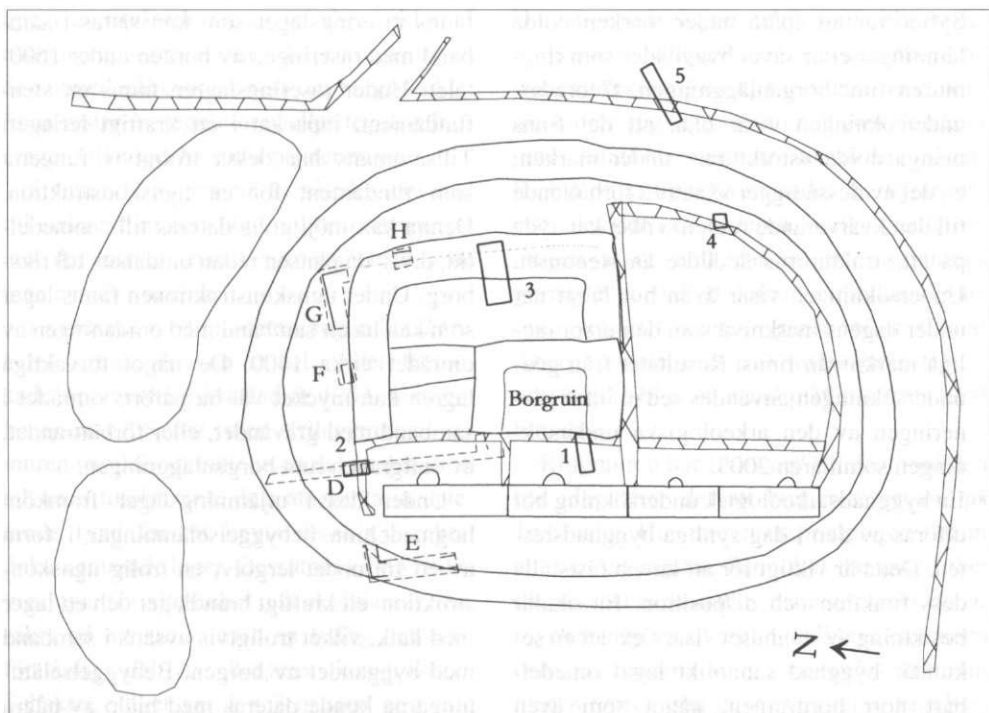
Figur 4. De arkeologiska undersökningarna åren 2002 och 2003. Schakten från dessa år är betecknade med siffrorna 1–5. Åbergs schakt från år 1954 är streckmarkerade. Dessa schakt är betecknade med bokstäverna D–H. Samtliga schakt är inlagda på Hilfelings avbildning från 1770-talet. Skala 1:600.

Som det framgår av figur 4 är schaktet sydost om stenhuset (schakt 5) placerat strax öster om vallgraven. Anledningen till att schaktet placerades här var att en genomförd georadarundersökning visade att det fanns okända strukturer, eventuellt murar, under marken. Dessa strukturer ingår kanske i en äldre fas i borgens historia. Merparten av materialet i schaktet utgjordes av raseringslager från 1600-talet, då borgen upphörde att fungera som kunglig länsborg. I lagren fanns bl.a. stora mängder medeltida tegelpannor, tegelstenar och kalkbruk, vilket antyder att en byggnad kan ha varit placerad i närheten av schaktet. Några konkreta spår av någon byggnad påträffades dessvärre inte, men raseringslagrens lutning tyder dock på att en mur kan finnas i nära anslutning till schaktet. I lagren fanns även en del keramik, framför allt skärvor från trefotsgrytor av typen yngre rödgods, men även en del stengods från

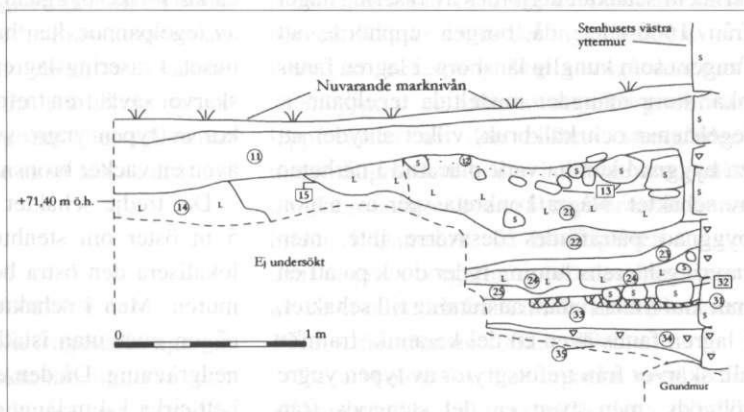
Figur 5. Sektionsritning av schakt 1 vid det västra partiet av stenhuset. Siffrorna betecknar de olika lagren, eller kontexterna, i schaktet. Nederst i lagersekvensen syns de högmedeltida lämningarna.

Skala 1:40.

De arkeologiska undersökningarna inom forskningsprojektet påbörjades under våren 2002. Ett 3 x 1 m stort schakt (schakt 1) placerades i anslutning till borgruinen, nedan benämnd stenhuset, cirka 2,3 m från ruinens sydvästra hörn. Avsikten var dels att få svar på hur mycket som återstod av stenhusets dagermurar under den nuvarande marknivån, dels att försöka datera uppförandet av stenhuset. Då schaktet var av ringa omfång är det självfallet svårt att tolka och datera de arkeologiska lämningarna.

fanns raseringslager som kan sättas i samband med raseringen av borgen under 1600-talet. Under raseringslagren fanns ett stenfundament, inpackat i ett kraftigt lerlager. Tillsammans har dessa troligtvis fungerat som fundament för en ugnskonstruktion. Denna kan möjligtvis dateras till senmedeltid, d.v.s. då platsen redan omdanats till riksborg. Under ugnskonstruktionen fanns lager som kan ha ett samband med omdaning av området cirka 1400. De något torvaktiga lagren kan mycket väl ha påförts området i samband med grävandet, eller förbättrandet, av vallgraven runt borganläggningen.

Under dessa utjämningslager framkom högmedeltida bebyggelse lämningar i form av ett förmodat lergolv, en trolig ugnskonstruktion, ett kraftigt brandlager och ett lager med kalk, vilket troligtvis avsatts i samband med byggandet av borgen. Bebyggelse lämningarna kunde dateras med hjälp av några skärvor äldre rödgods från kannor vilka är typiska för högmedeltiden. Underst i lagersekvensen framkom slutligen den översta grundstenen till stenhuset. Mycket tyder således på att stenhuset har uppförts redan innan sätesgården omvandlades till länsborg under senmedeltiden.

Det kunde således konstateras att cirka 1,3 m av stenhusets västra dagermur är bevarad under den nuvarande marknivån. En dokumentation av stenhusets västra yttermurverk utfördes när hela dagermuren hade blottats i schaktet. Murverket dokumenterades endast i 1 meters bredd. Av denna framgick det att det idag återstår cirka 2 m av stenhusets dagermur. Av denna är cirka 1,3 m dold under marken, medan endast cirka 0,7 m av stenhuset är synligt ovan mark. Det dokumenterade murverket består av otuktad lokal kvartsitisk sandsten, s.k. Hallasten, och är murat med kalkbruk. Det fanns två skift bevarade, där stenarna verkar att ha varit av varierande storlekar. Om hela stenhuset varit
