Byn Hörby

Kartskiss över Hörby år 1841. 1981 års gatunät inlagt i ton.

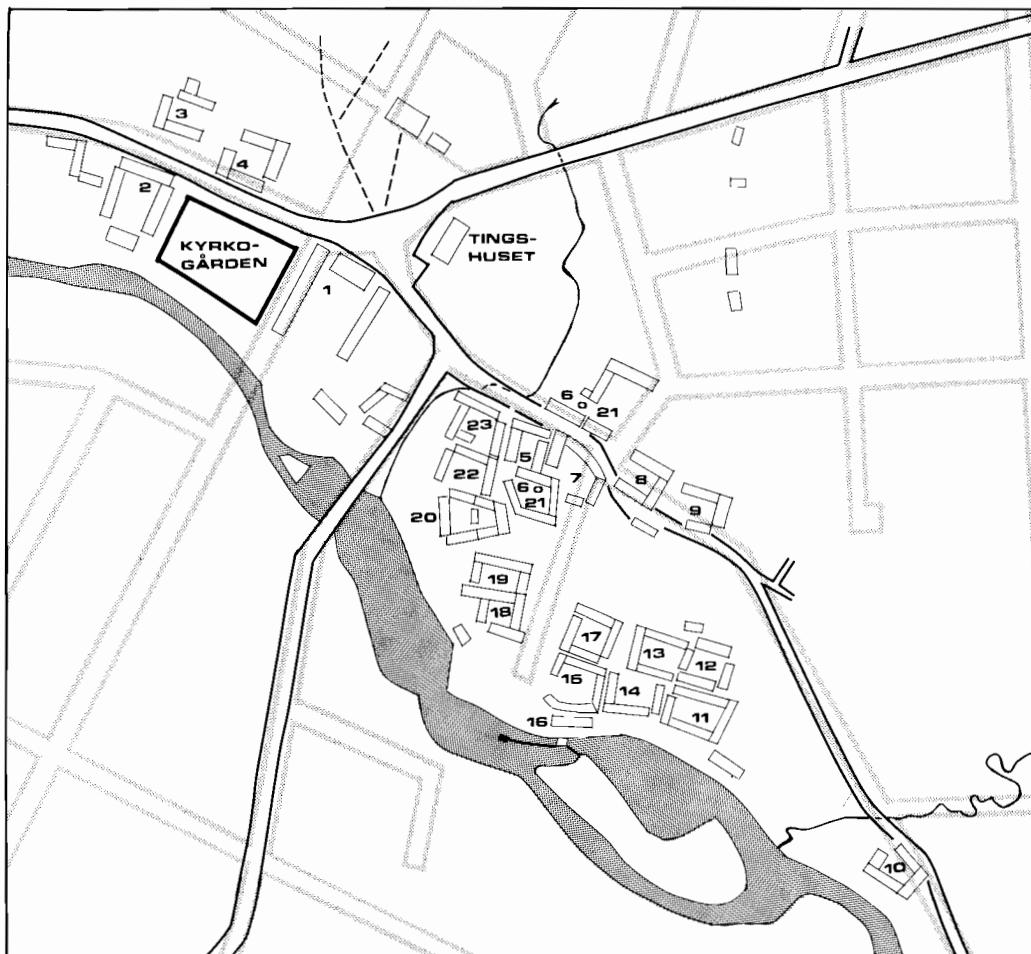
På skissen (nedan) som är gjord efter 1841 års karta kan man se hur Hörby såg ut. Det fanns ingen bebyggelse söder om ån och denna var också betydligt större än den är idag. Att det inte byggdes något söder om ån berodde säkerligen också på att vid snösmältningen om vårarna översvämmades stora delar av marken, vilket även skett ett flertal gånger under 1900-talet.

Det fanns ytterligare några längor än vad ritningen visar. Strax söder om Hörby nr 10 låg två längor tillhörande Hörby nr 2. I norr, ungefär där järnvägsstationen legat, fanns några fallfärdiga längor och väster därom vid nuvarande Stationsgränd ytterligare två.

Som synes på ritningen låg gårdarna tätt sammanpackade. Den skånska gården var oftast fyrkantig och trängseln var kanske motiverad, då man efter hand byggde till i etapper till fyrkanten blev slutet. Bygatan, en ganska stor öppen plats, gropig och stenig, med massor av dynghögar och här och var stora vattenpussar.

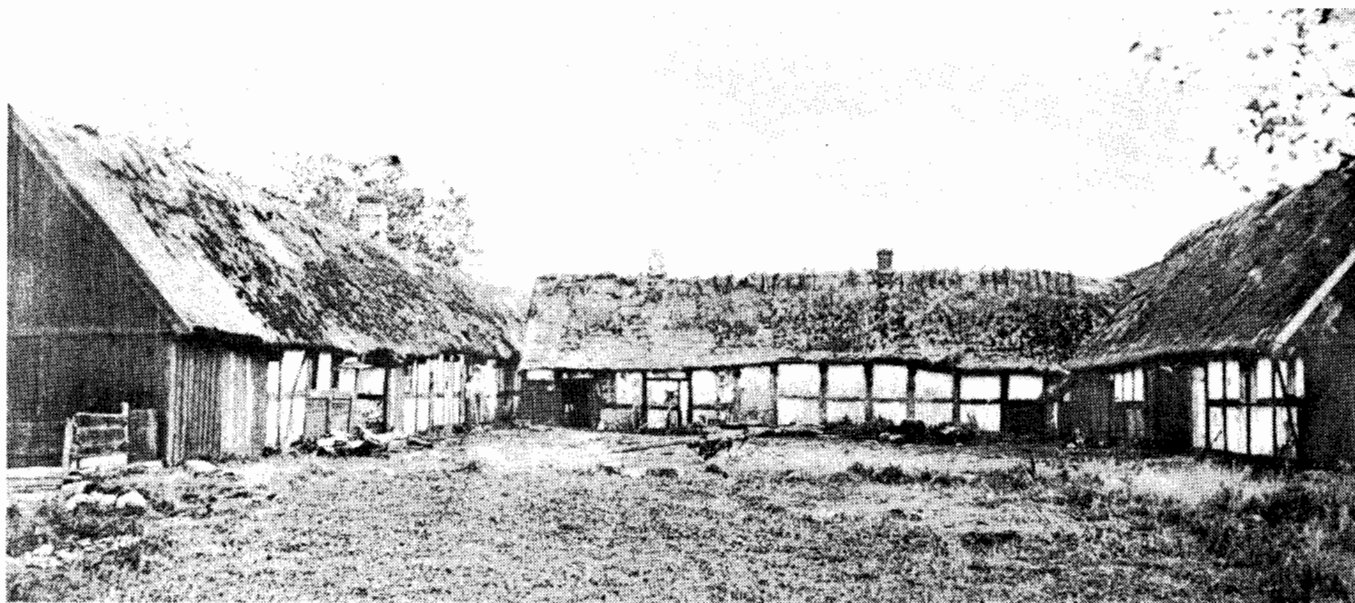
Skånsk bondgård.

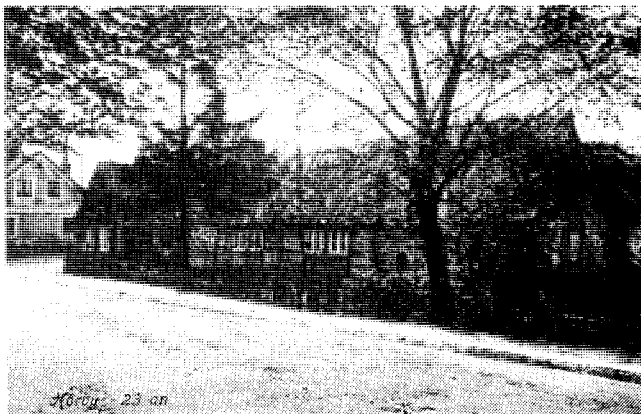
Gård nr 23 i hörnet Råbygatan—Södergatan (idag Ystadsvägen) några år före rivningen 1912.

Gården var en av de äldsta i byn och finns angiven på den första kartan över Hörby, daterad 1699. Sannolikt har gårdens byggnader förändrats många gånger genom seklerna.

Nr 23 hade byggnader dels av grundmur och dels bålahus i got och dåligt skick. Ägare var Pål Tuvasson. Nr 7 och 22 var mönsterskrivareboställe. Nr 7 hade byggnader av grundmur och bålahus i gott skick medan byggnaderna till nr 22 var av korsvirke och bålahus i mycket dåligt skick. Även nr 20 var ett mönsterskrivareboställe bestående av grundmur och bålahus i medelmåttligt skick och arrenderades av Jöns Tuvasson. Lars Pålsson var ägare till nr 5 och 15 och byggnaderna var av grundmur, korsvirke och bålahus i ganska gott skick. Nr 6 o 21, som låg söder om bygatan, ägde Nils Jeppson 1/8 och änkan Anna Persdotter 1/16 och byggnaderna var av grundmur och bålahus. Kring dessa gårdar fanns en obetydlig eller ingen plantering.
